Tuberías de amianto cemento

José Luis Pérez Talavera

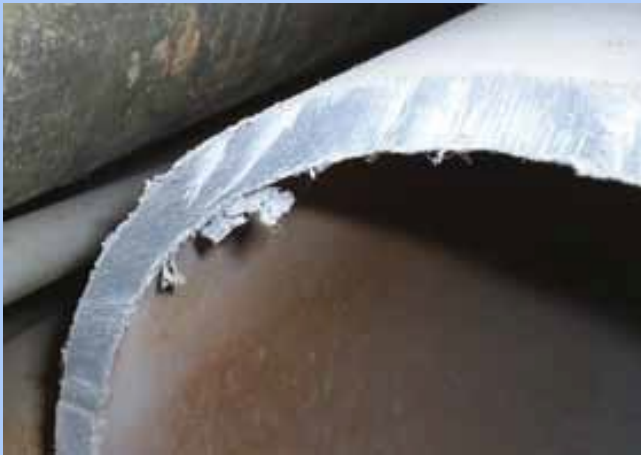
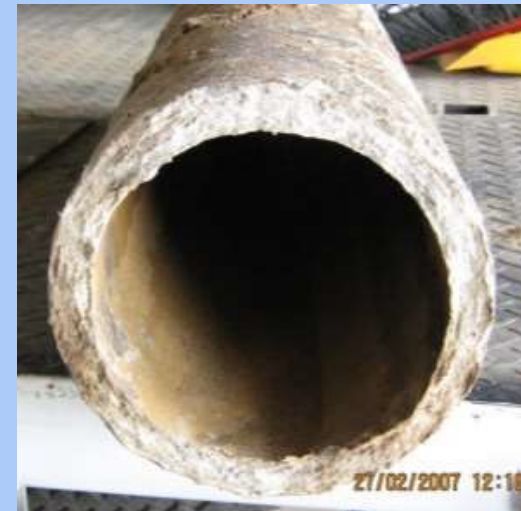
Tuberías de amianto cemento

A un Índice de Langelier inferior a -0,2 el cemento comienza a disolverse y las fibras de amianto se liberan en el agua.

Una tubería de AC pierde hasta 8 mm de espesor en 40 años de servicio

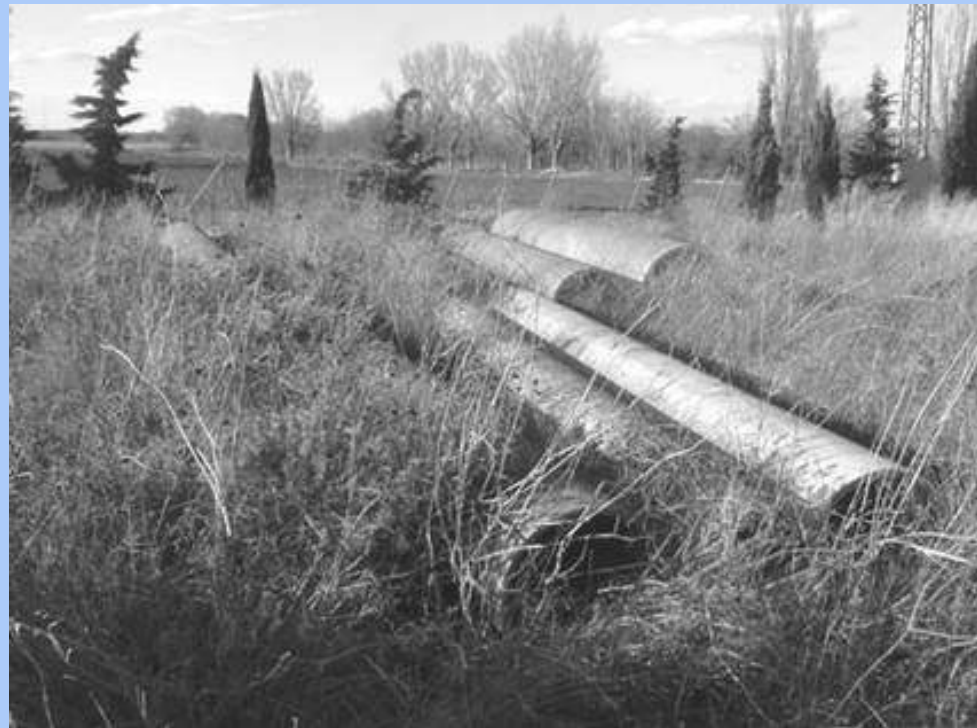
Tuberías abandonadas

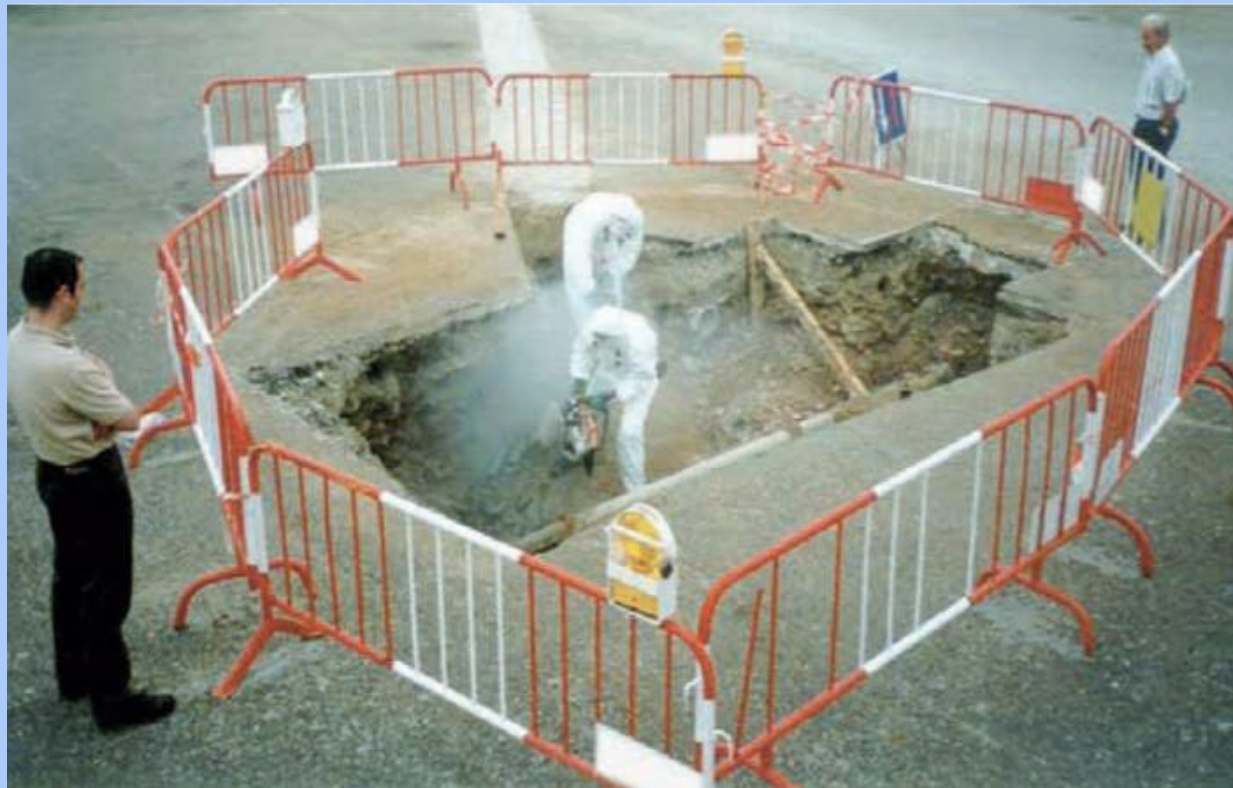
Zona mal acotada – Contaminación de terceros

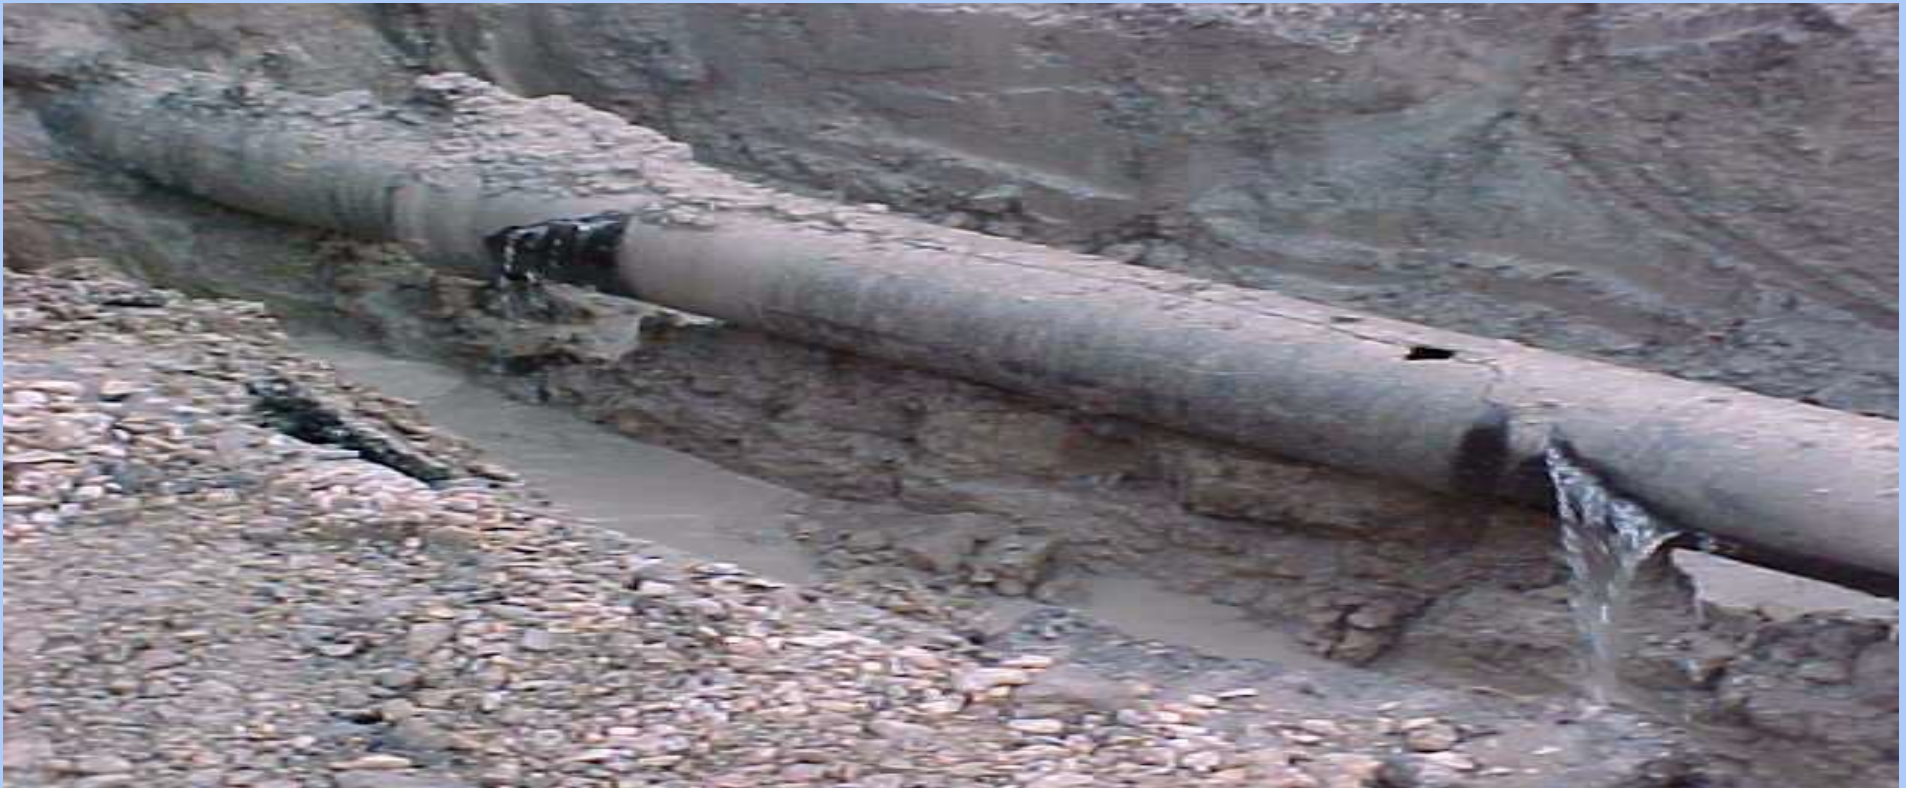
Rotura de tubería

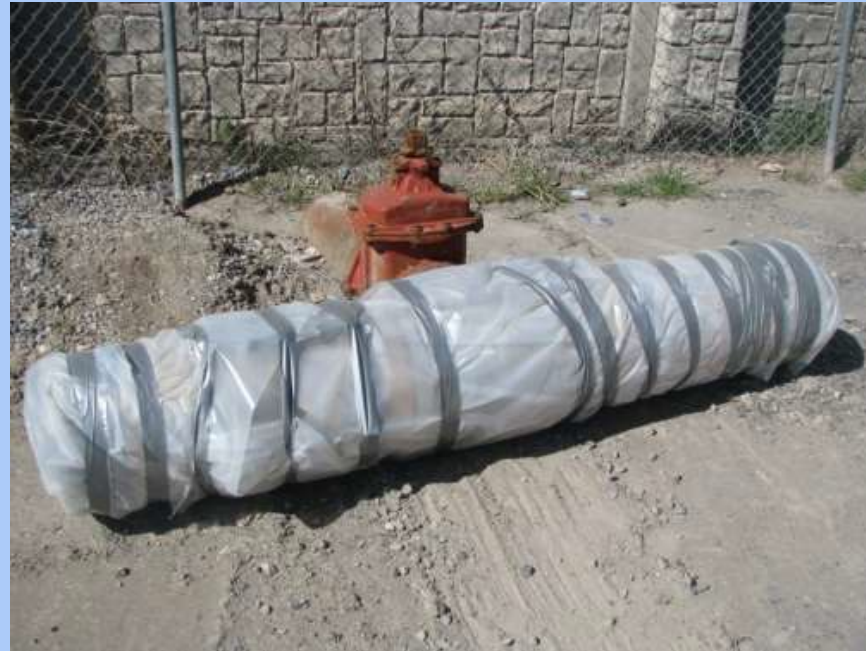
- Tubería lista para ser enviada al vertedero autorizado.

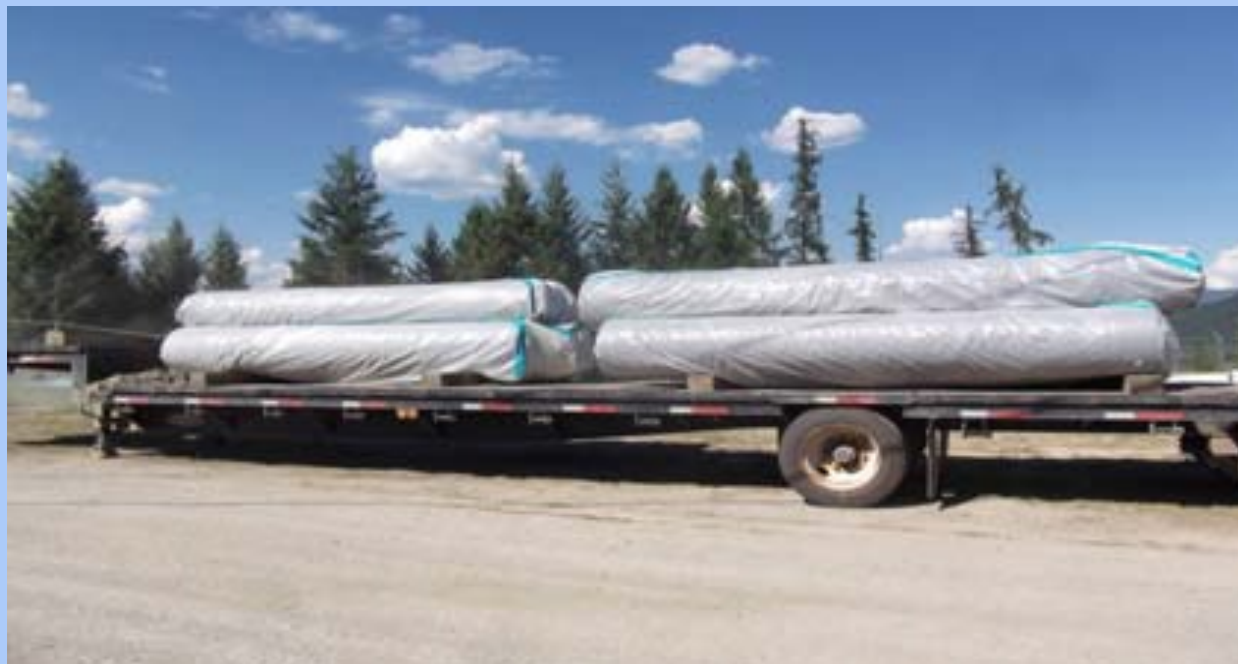
Envío a vertedero autorizado
